Obiekt	Stadion lekkoatletyczny w gminie Końskie
Adres obiektu	Ul. Maratońska (Południowa), 26-200 Końskie Działka nr ewidencyjny 6247/7 w obrębie 0005 Końskie
Zleceniodawca	GMINA KOŃSKIE UL. PARTYZANTÓW 1 26-200 KOŃSKIE

Temat: Wytyczne wykonania doraźnych robót zabezpieczających przed okresem jesienno-zimowym.

Wykonania doraźnych robót zabezpieczających przed okresem jesienno-zimowym w budynku zapleczo-biurowym przy ul. Południowej w Końskich.

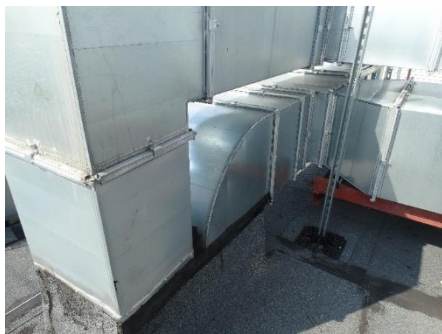
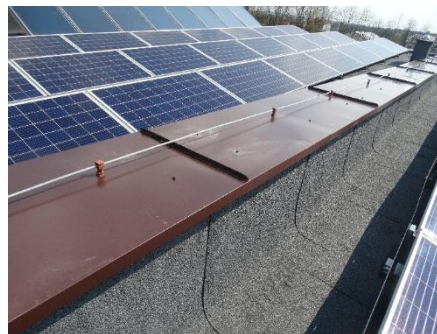
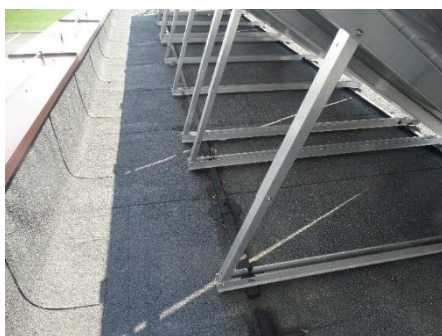
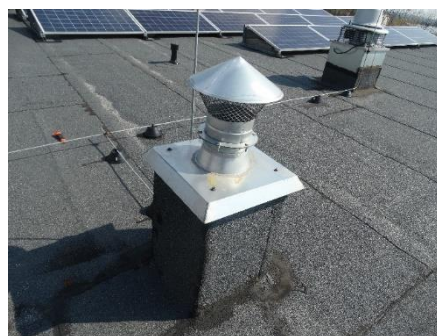
Na dachu zamontowano centralę wentylacyjną oraz panele instalacji solarnej i fotowoltaicznej.

Budynek zapleczo-biurowy w obecnym stanie technicznym nie gwarantuje bezusterkowego użytkowania. Wykonanie zaleceń Opinii z Maja 2021 jest niemożliwy do zrealizowania przed zbliżającym się okresem jesienno-zimowym. Konieczne jest wykonanie napraw doraźnych ponieważ obecnie występujące przecieki pokrycia dachowego powodują uszkodzenia wewnątrz budynku.

- uzupełnieniu ubytków izolacji termicznej pianą poliuretanową w największych zadoleniach z zastoinami wody tj. wokół podkonstrukcji centrali wentylacji mechanicznej oraz przy stelażach z panelami fotowoltaicznymi, miejsca uzupełnień zabezpieczyć papą termozgrzewalną z zakładem,

- uszczelnienie masą naprawczą połączenia konstrukcji dachu z podkonstrukcją utrzymującą panele solarne,
- zdemontowaniu wszystkich uchwytów utrzymujących drut instalacji odgromowej na dachu, a następnie uszczelnienie i wykonanie systemowych obróbek miejsc montażu podstaw utrzymujących drut instalacji odgromowej oraz zamontowanie nowych takich samych uchwytów do instalacji odgromowej wraz z dokręceniem wszystkich połączeń skręcanych instalacji odgromowej na dachu,

- uszczelnieniu masą elastyczną odporną na promienie UV połączeń między segmentami centrali wentylacyjnej,
- wykonanie obróbki z blachy przy przejściach przewodów wentylacyjnych (nawiewnych i wywiewnych) przez dach,

- demontaż starej oraz zamontowanie nowej otuliny kauczukowej na dwóch przewodach instalacji solarnej oraz dwóch przewodach układu wentylacji wchodzących do centrali wentylacyjnej,

- uszczelnieniu wszystkich miejsc połączeń papy termozgrzewalnej oraz uzupełnieniu ich posypką papową w tym także obróbek kominków, przejść przewodów instalacyjnych, detali dachowych poziomych i pionowych oraz ogniomuru,

- wykonanie 5 szt. kominków wentylacyjnych izolowanych fi 110 w miejscach wskazanych przez Zamawiającego.
- uzupełnienie połączeń rur osłonowych, w których poprowadzone są przewody elektryczne instalacji fotowoltaicznej, tak aby zachować szczelność oraz ciągłość osłony.
